DOCUMENTACIÓN DE LA IGLESIA DE SANTO TOMÁS A PARTIR DE LA FOTOGRAMETRÍA Y LOS SISTEMAS

Documentation of the Church of Santo Tomás from photogrammetry and systems

José Félix Pearce Pérez, Arq.
Universidad de Oriente, Cuba
<https://orcid.org/0000-0002-9186-3615>
pearce@uo.edu.cu

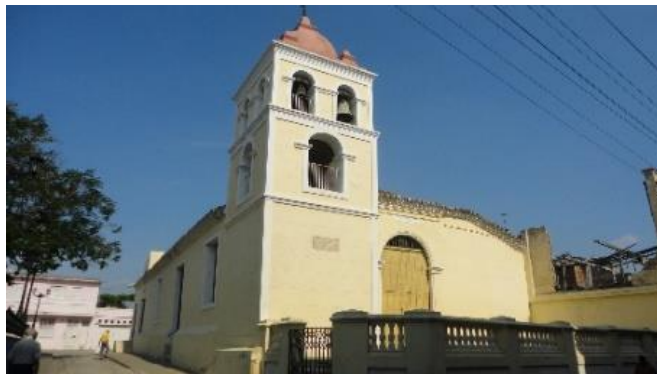
Fig. 6: De izquierda a derecha perspectiva del Templo tomada desde la calle Santo Tomás y acceso principal con puerta española de clavos respectivamente.

Su fachada principal es asimétrica al presentar la torre campanario en el extremo izquierdo, la cual está compuesta por tres cuerpos decrecientes en altura, los dos últimos poseen vanos coronados por arcos de medio punto y está rematada con una cúpula semiesférica rodeada por cuatro almenas en las esquinas del tercer cuerpo y una coronando la cúpula.

La única carpintería que posee corresponde con el acceso principal, cuya puerta es de tipo española de clavos, rematada en su parte superior por un arco protegido por una herrería y enmarcado en un paño resaltado del muro con guarnición de orden toscano, formado por pilastras, basas y capiteles. (Fig. 6)

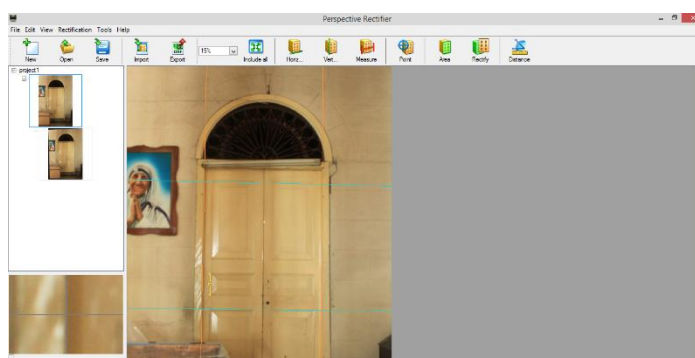
Fig. 19: Funcionamiento del programa Perspective Rectifier

Para el empleo de este programa es necesario ubicar 2 líneas horizontales y 2 verticales en el elemento a documentar que tengan la mayor precisión posible, esto permitirá una mejor proyección ortogonal de la imagen. La cual se exportará al programa AutoCAD para ser graficada. (Fig. 19)

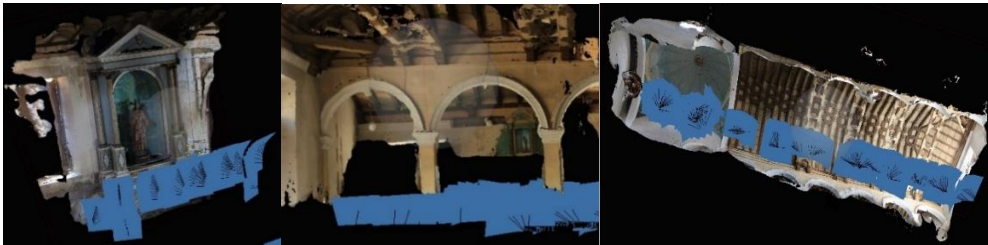
Fig. 21: Tridimensionalidad real del objeto

A partir de la nube de puntos generada por el software Agisoft PhotoScan se obtuvo la volumetría real de las fachadas, accesos, altares, columnas y cubierta (Fig. 21). Cada volumetría expone las singularidades de los elementos permitiendo analizar en el resultado detalles e información de las texturas, materiales, colores, escala y nivel de deterioro que presenta en la actualidad la Iglesia.

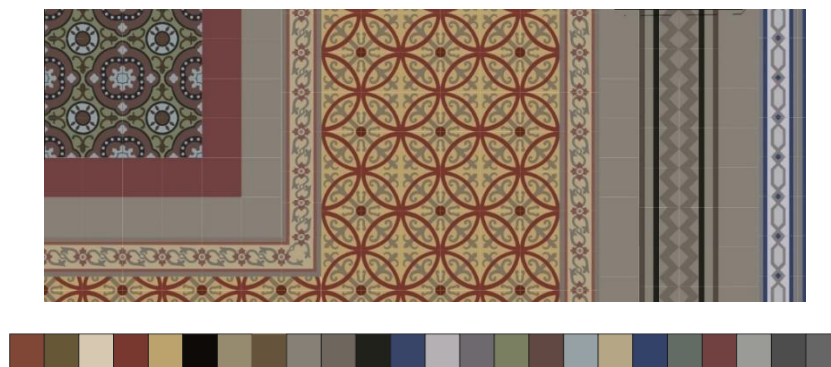
Fig. 23: Diversidad de diseño de los pisos (arriba). Paleta de color obtenida a partir del estudio los pisos (abajo)
